**Raspuns la adresa nr. 1851670/15.06.2020 – MUNTEANU RALUCA inregistrata de Primaria Municipiului Bucuresti:**

S.C. H VICTORIA STIRBEI GALLERIES S.R.L. are calitatea de proprietar al imobilului situat in Calea Victoriei nr. 107, Sector 1, Municipiul Bucuresti, unde se doreste realizarea COMPLEXULUI MULTIFUNCTIONAL „PALATUL STIRBEI”- compus din cladiri noi cu functiuni de birouri, spatii comerciale si alimentatie publica, spatii expozitionale, de relaxare. Proiectul propune si punerea in valoare a Palatului Stirbei si reconstructia fostelor grajduri, anexe ale palatului. Terenul ce face obiectul P.U.Z.-ului, este amplasat in partea centrala a Municipiului Bucuresti, delimitat de Calea Victoriei la nord-est, Str. Banului la sud-est si Str. General Budisteanu la sud-vest. Pe teren se afla Palatul Stirbei, incadrat in Lista monumentelor istorice actualizata in 2015 la pozitia 2204B-II-m-A-19860 una dintre cele mai semnificative cladiri istorice din Bucuresti, cu o ridicata valoare arhitecturala, istorica si memoriala.

**Recent, Primăria Municipiului București a pus în dezbatere publică pentru faza de intenție de elaborare Planul urbanistic zonal "Construire complex multifuncțional P

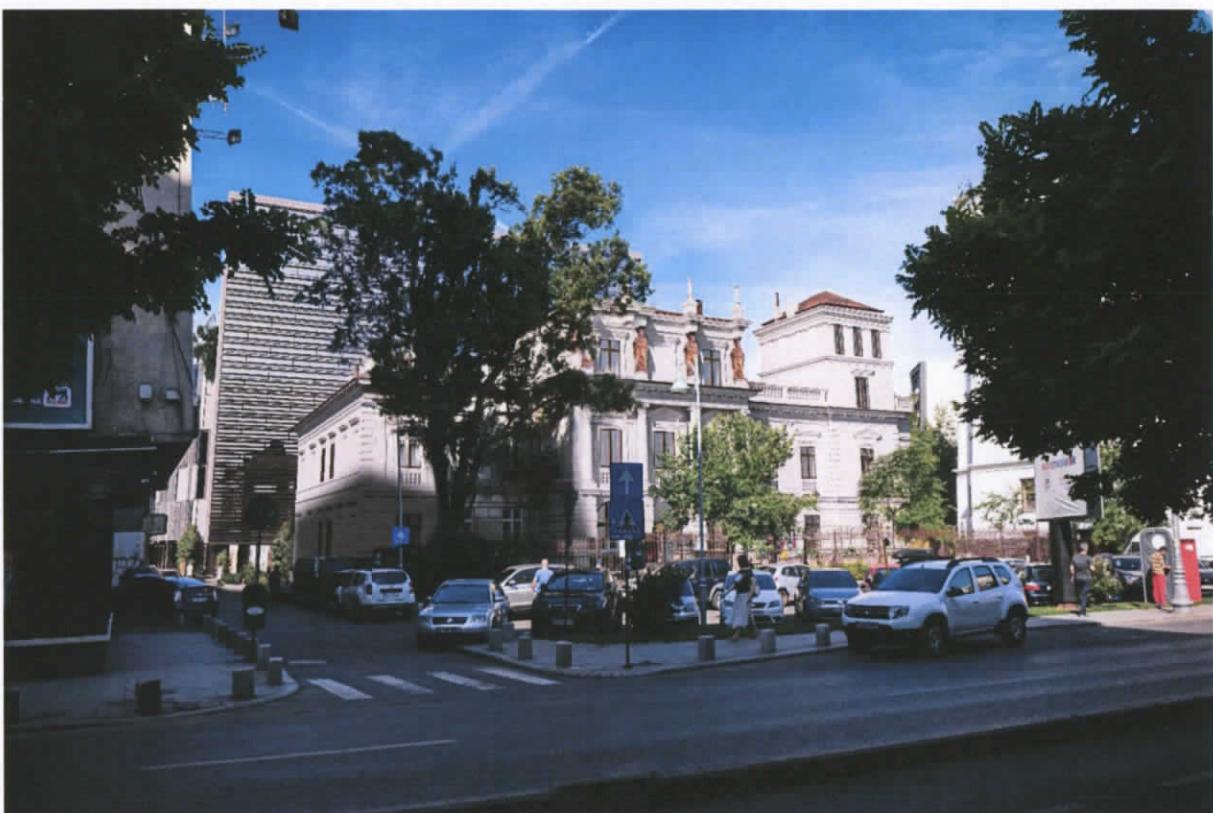
Imagine frontală asupra Palatului dinspre Calea Victoriei nu este alterată de volumul neutru propus, retras la aproximativ 17 m de palat, perceptia de la nivelul ochiului sustine acest punct de vedere.

*Sursa: H VICTORIA STIRBEI GALLERIES S.R.L. - Relatie palat - cladire propusa*

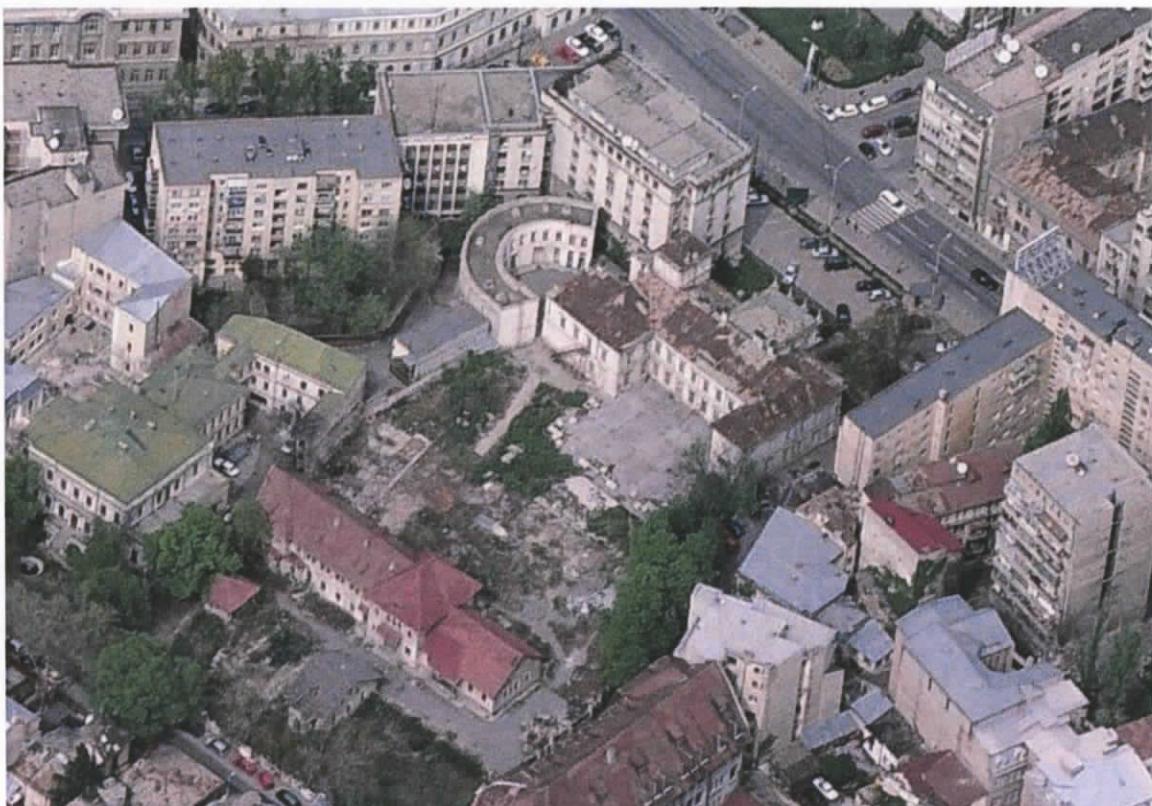
La nivelul anului 2008, cand imobilul era administrat de vechiul proprietar, conform vederii aeriene din imaginea de mai jos se observa lipsa vegetatiei pe parcela, in locul gradinii Palatului Stirbei afandu-se o platforma betonata, zona pietruita si vegetatie spontana de talie mica.

*Sursa: <http://art-historia.blogspot.com> - Vedere aeriana amplasament anul 2007*

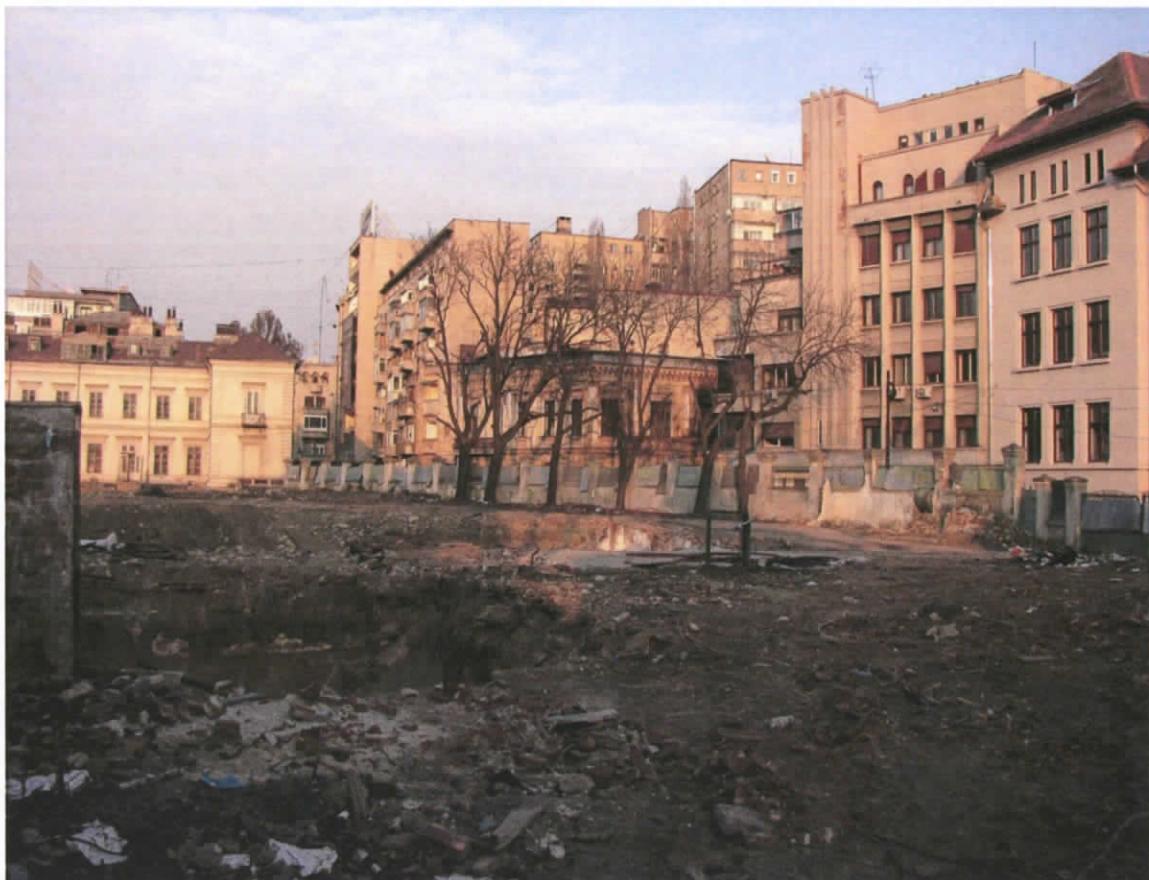
Sursa: <http://art-historia.blogspot.com> - Vedere amplasament anul 2008

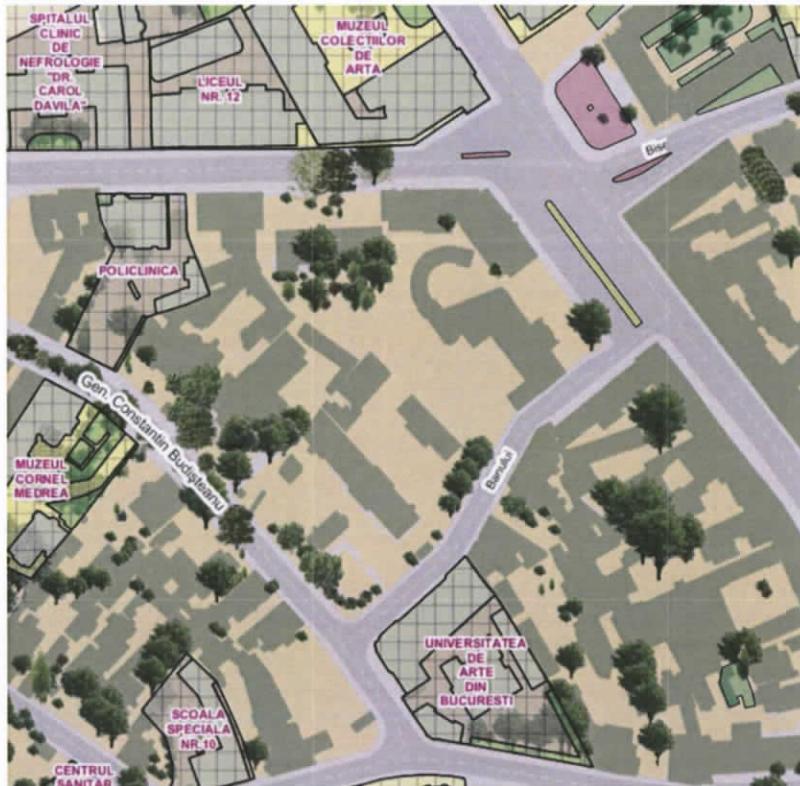
In plus, la nivelul municipiului Bucuresti sunt inventariate spatiiile verzi publice si arborii ce sunt necesar a fi ocrotiti ca parte a domeniului public al statului si masuri de protejare sunt la momentul actual reglementate doar pentru spatii verzi ale statului. Terenul care este in dezbatere publica este proprietate privata. Pentru amplasamentul studiat, se demonstreaza inca o data calitatea privata a amplasamentului, fiind identificati doar arbori perimetrali amplasamentului, dar fara valoare dendrologica, ce pot fi supusi normelor legale pentru a da posibilitatea cosbtruirii investitiei.

Sursa: [www.pmb.ro](http://www.pmb.ro) - Extras Registrul spatilor verzi

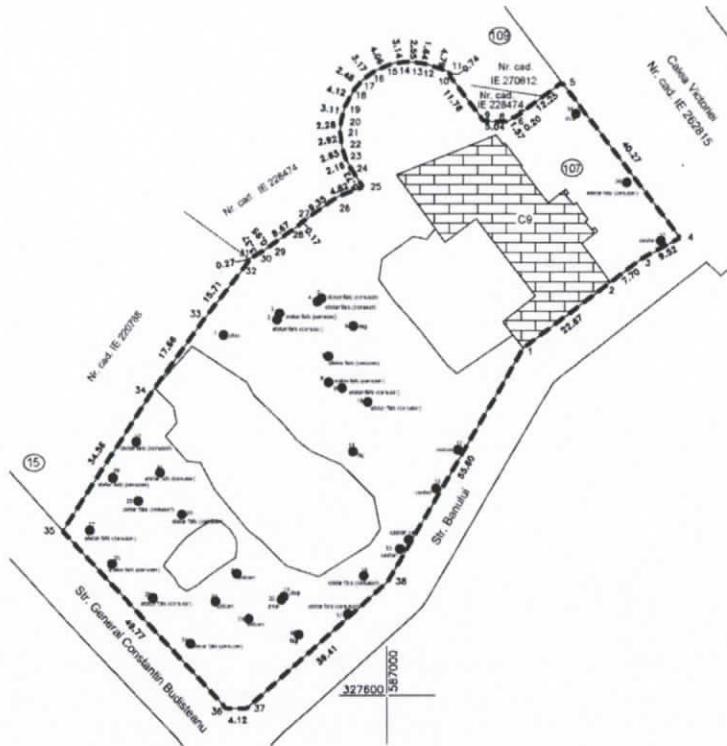
Tinand cont de situatia in situ de pe amplasament nu se poate vorbi de o gradina veche cu valoare istorica avand in vedere ca majoritatea arborilor sunt relativ noi, iar configuratia acestora din planurile Boroczy nu a fost pastrata de-a lungul timpului, ridicarea topografica de mai jos a materialului dendrologic demonstrand calitatea slaba a actualei vegetatii.

Sursa: H Victoria Stirbei Galleries: Extras ridicare topo amplasament

In prezent, conform planului atasat, pe teren sunt in marea majoritate arbori fara valoare dendrologica, otetar fals - cenușer cu diametru intre 6 -20 cm dar si salcami si castani, intr-un numar redus. Mentionam ca arborii si arbustii mentionati mai sus nu sunt cuprinsi in *Lista arborilor si arbustilor ocrotiti de pe raza Municipiului Bucuresti*.

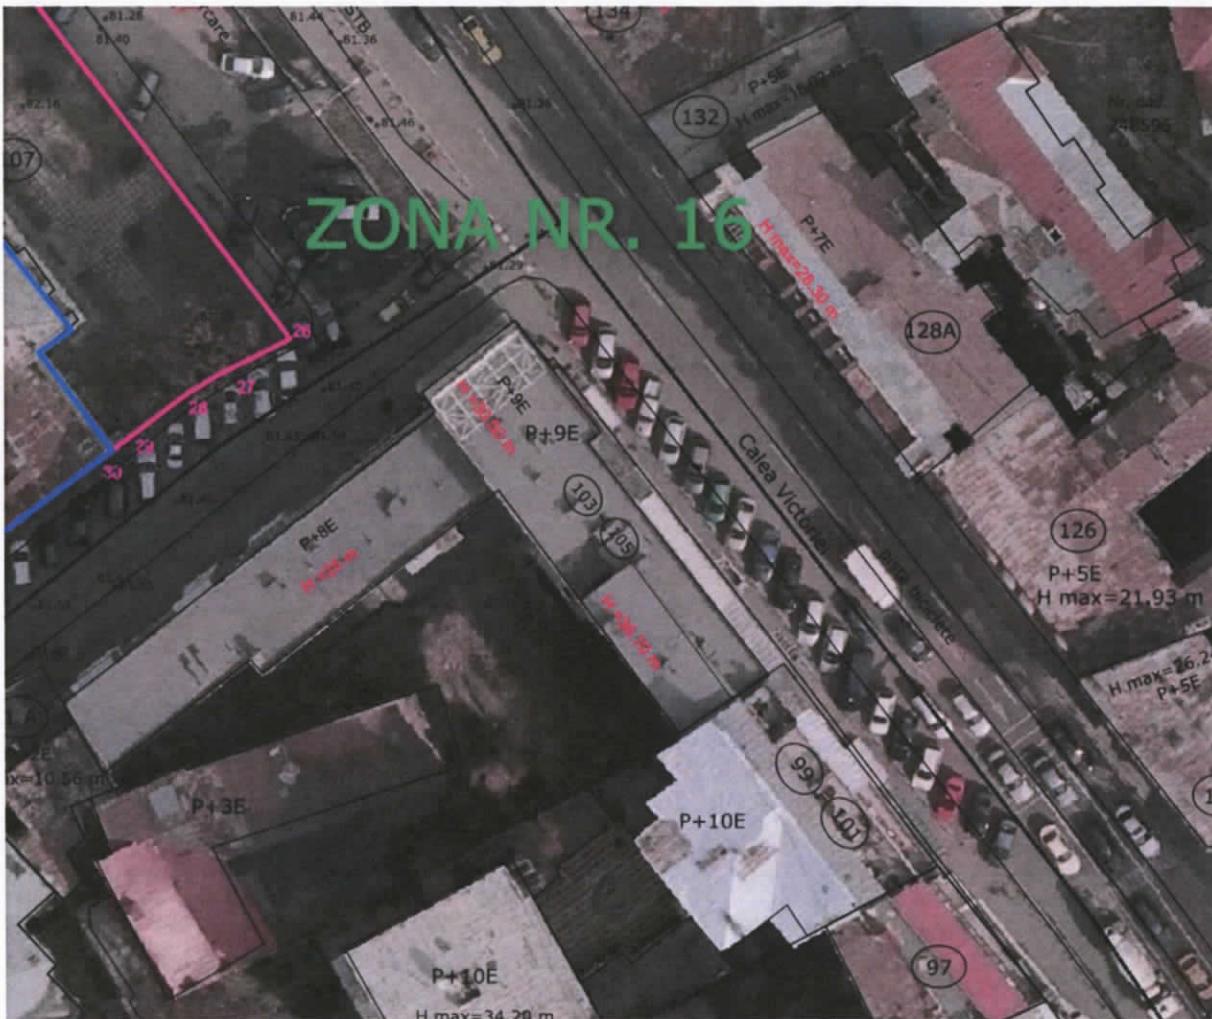
Sursa: ridicare topografica ortofoto

Volumetria propusa respecta cerintele si incadrarea in volumetria contextului vecin intrucat spre Calea Victoriei, actualele cladiri din frontul principal au inalimi variabile intre 28,00 m si 36,90m, conform imaginii de mai jos, cu Regim de inaltime cuprins intre P+7Etaje si P+9Etaje+Etaj tehnici. Ecranul avizat de Ministerul Culturii se aliniaza la aceste inalimi, a.i. inaltimea maxima propusa de 34,45m se inacadreaza in peisaj.

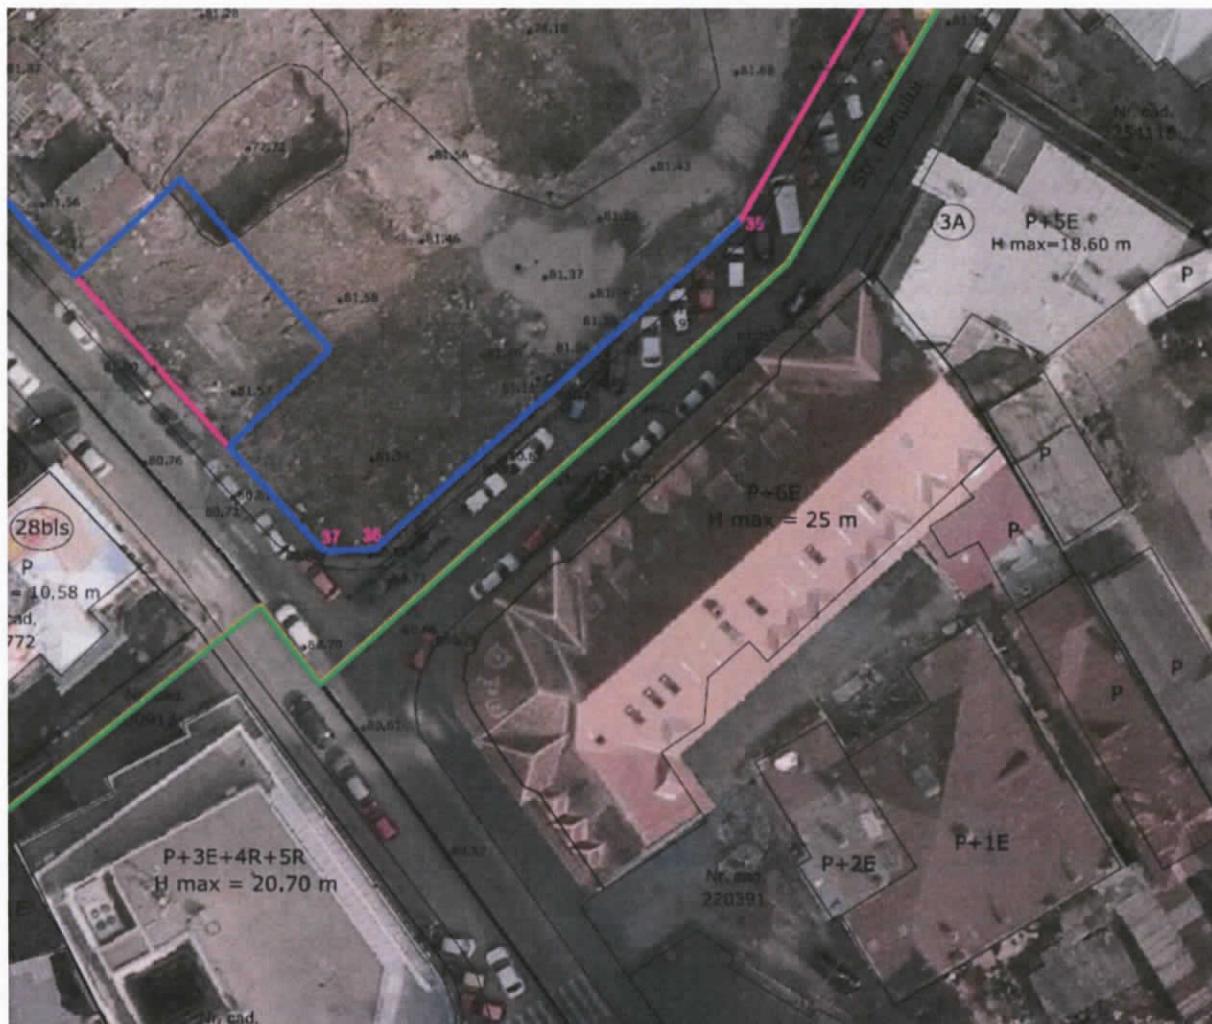
Sursa: ridicare topografica ortofoto

Spre Strada Banului colt cu strada Budisteanu exista Universitatea de Arte, aliniata la strada, cu o inaltime la coama de 25,00 m si un regim de inaltime de P+6Etaje. Prin avizele obtinute a fost stabilita o inaltime maxima de 21,50m pentru tot frontul spre strada Banului, inaltime ce se incadreaza in contextul vecinatatilor.

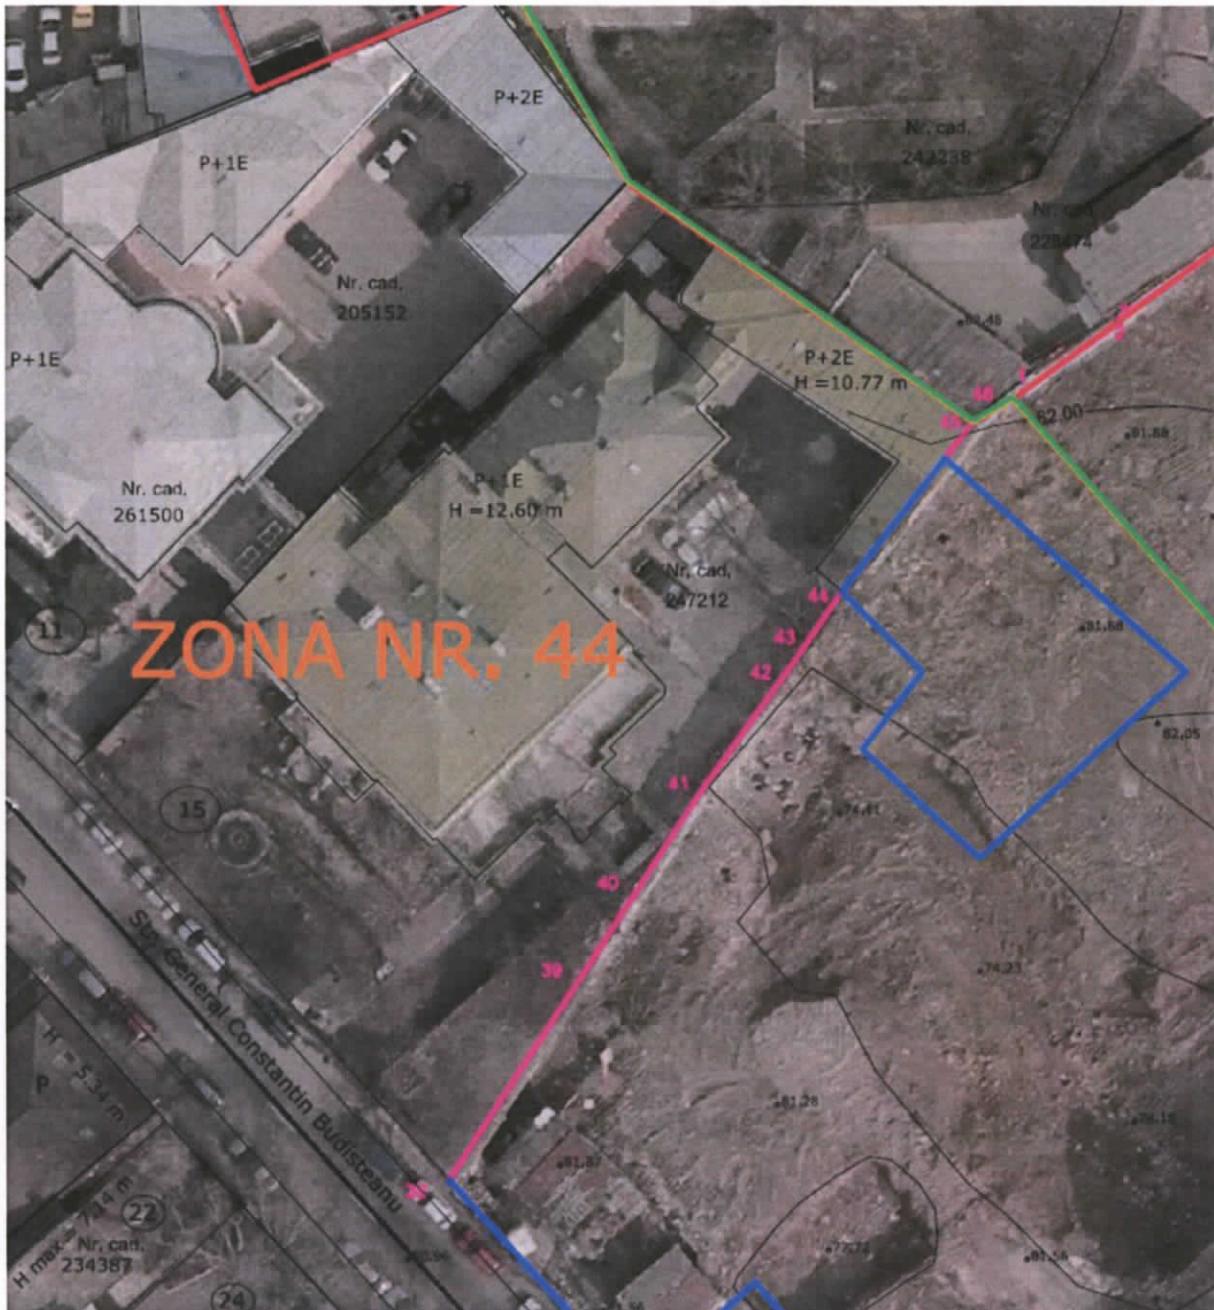
Sursa: ridicare topografica ortofoto

In relatie cu strada Budisteanu a fost impusa de catre Ministerul Culturii o conditionare suplimentara de a scadea regimul de inaltime pana la 17,50 m catre cladirea monument casa Crissoveloni-Cantacuzino, inaltime preluata in solutia tehnica propusa.
