PRIMARIA MUNICIPIULUI BUCURESTI
Directia Generala de Dezvoltare Urbana
Adresa: Bulevardul Regina Elisabeta 47, București

Raspuns la adresa nr. 1851788/15.06.2020 – PRO PATRIMONIO FOUNDATION inregistrata de Primaria Municipiului Bucuresti:

S.C. H VICTORIA STIRBEI GALLERIES S.R.L. are calitatea de proprietar al imobilului situat in Calea Victoriei nr. 107, Sector 1, Municipiul Bucuresti, unde se doreste realizarea COMPLEXULUI MULTIFUNCTIONAL „PALATUL STIRBEI”- compus din cladiri noi cu functiuni de birouri, spatii comerciale si alimentatie publica, spatii expozitionale, de relaxare. Proiectul propune si punerea in valoare a Palatului Stirbei si reconstructia fostelor grajduri, anexe ale palatului. Terenul ce face obiectul P.U.Z.-ului, este amplasat în partea centrala a Municipiului Bucuresti, delimitat de Calea Victoriei la nord-est, Str. Banului la sud-est si Str. General Budisteanu la sud-vest. Pe teren se afla Palatul Stirbei, incadrat in Lista monumentelor istorice actualizata in 2015 la pozitia 2204B-II-m-A-19860 una dintre cele mai semnificative cladiri istorice din Bucuresti, cu o ridicata valoare arhitecturala, istorica si memoriala.

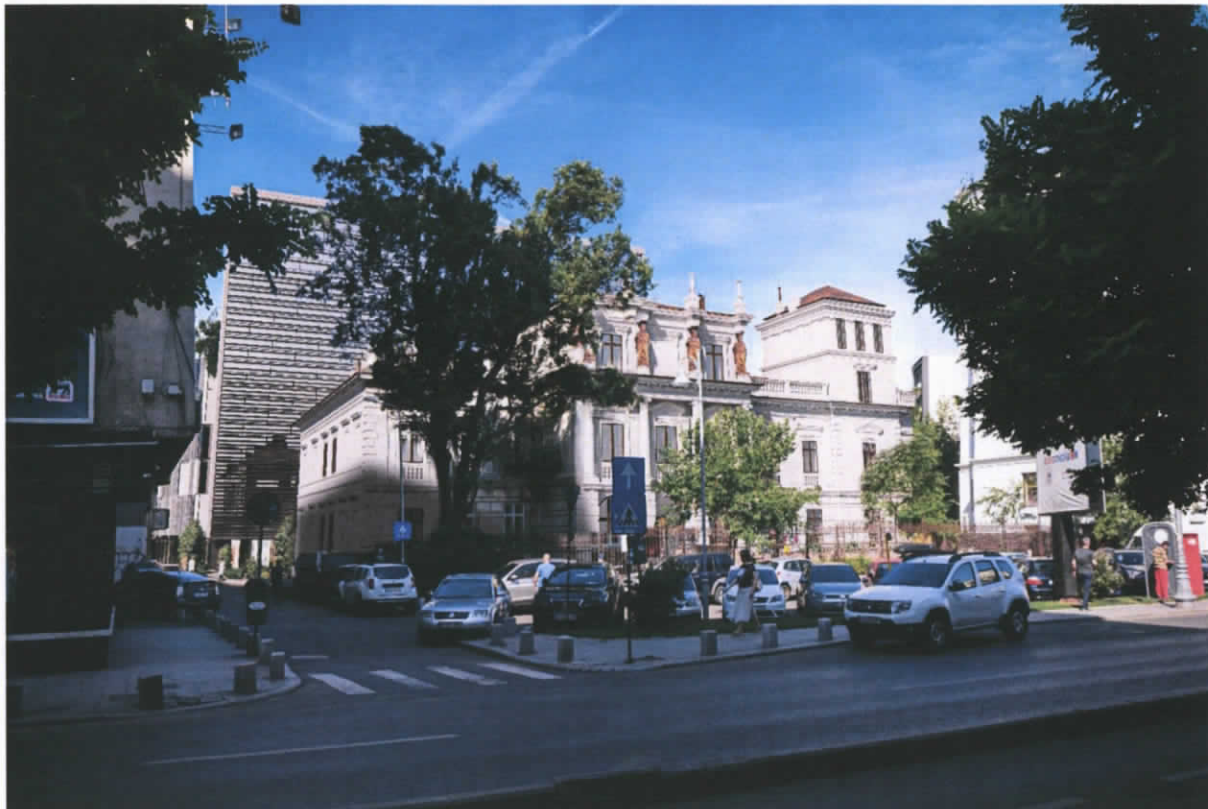
Imagine frontala asupra Palatului dinspre Calea Victoriei nu este alterata de volumul neutru propus, retras la aproximativ 17 m de palat, perceptia de la nivelul ochiului sustine acest punct de vedere.

Sursa: H VICTORIA STIRBEI GALLERIES S.R.L. - Relatie palat - cladire propusa

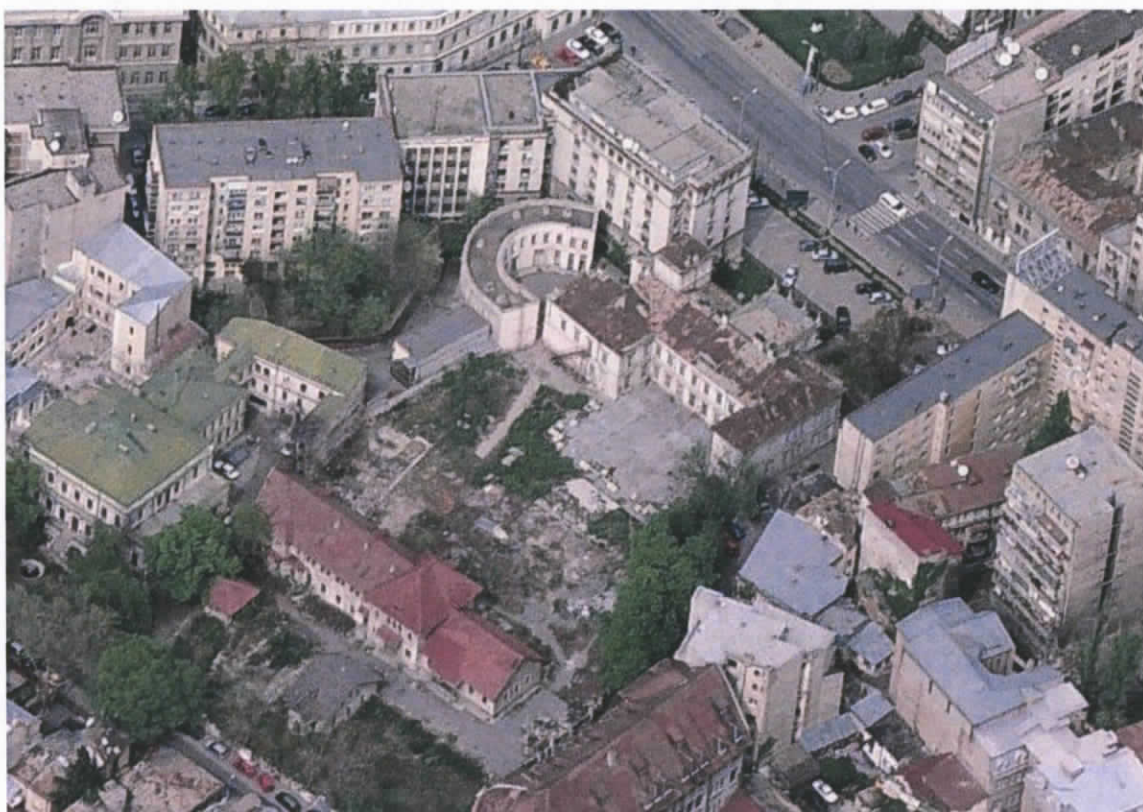
La nivelul anului 2008, când imobilul era administrat de vechiul proprietar, conform vederii aeriene din imaginea de mai jos se observa lipsa vegetației pe parcela, în locul grădinii Palatului Stirbei aflându-se o platformă betonată, zona pietruită și vegetație spontană de talie mică.

Sursa: <http://art-historia.blogspot.com> - Vedere aeriana amplasament anul 2007

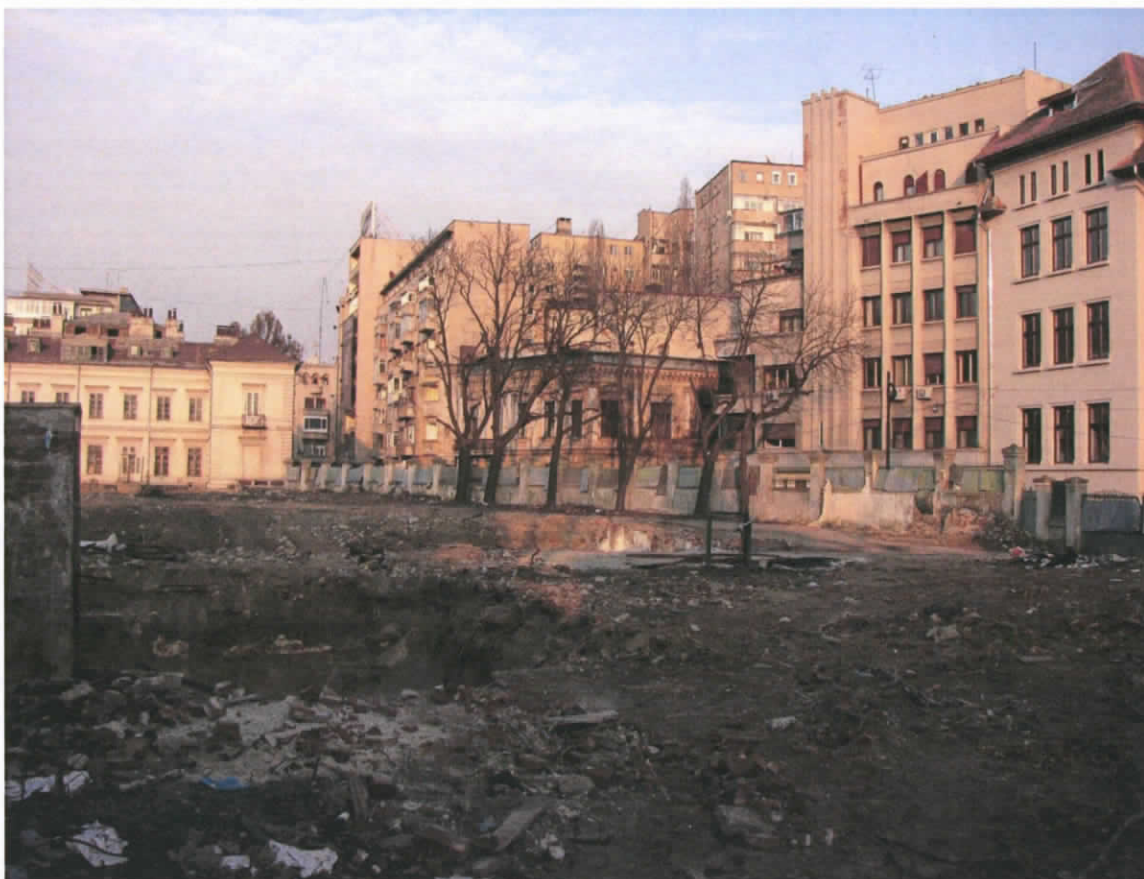
Sursa: <http://art-historia.blogspot.com> - Vedere amplasament anul 2008

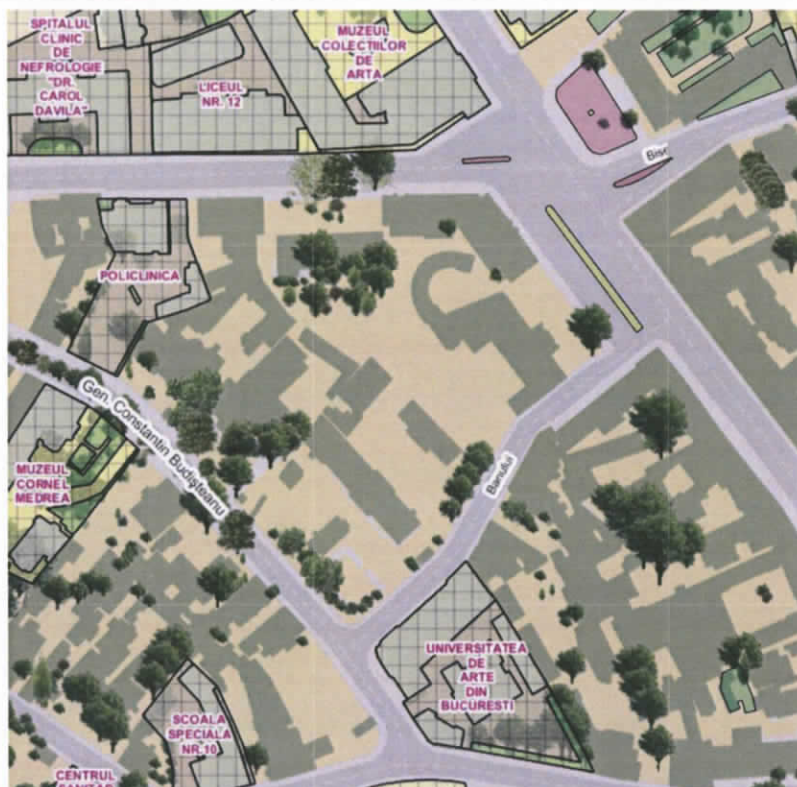
În plus, la nivelul municipiului București sunt inventariate spațiile verzi publice și arborii ce sunt necesar a fi ocrotiți ca parte a domeniului public al statului și măsuri de protecție sunt la momentul actual reglementate doar pentru spații verzi ale statului. Terenul care este în dezbatere publică este proprietate privată. Pentru amplasamentul studiat, se demonstrează încă o dată calitatea privată a amplasamentului, fiind identificați doar arbori perimetrali amplasamentului, dar fără valoare dendrologică, ce pot fi supuși normelor legale pentru a da posibilitatea cosbtruirii investiției.

Sursa: www.pmb.ro - Extras Registrul spatiilor verzi

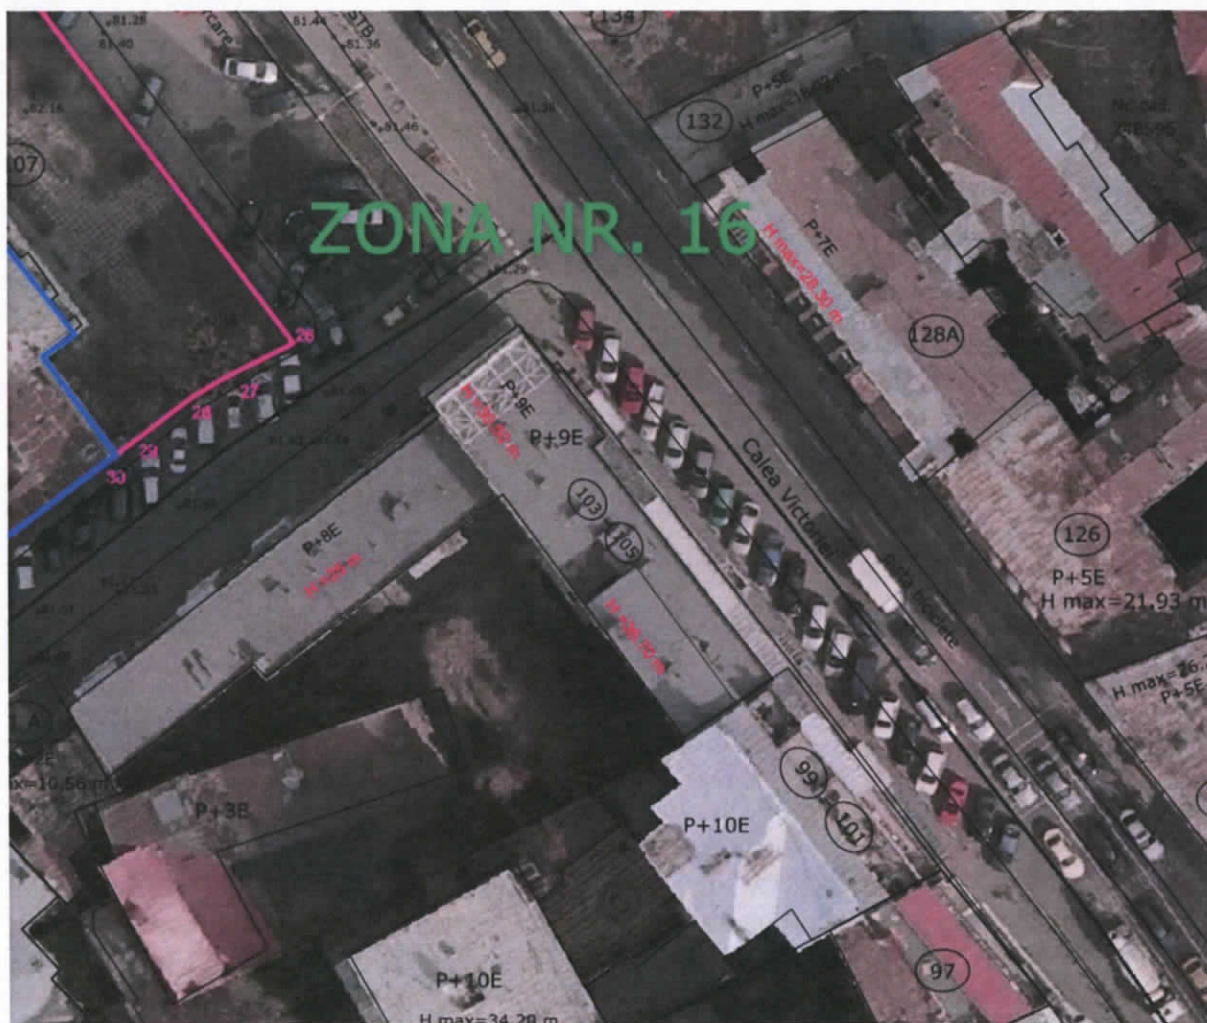
Sursa: ridicare topografica ortofoto

Volumetria propusa respecta cerintele si incadrarea in volumetria contextului vecin intrucat spre Calea Victoriei, actualele cladiri din frontul principal au inaltime variabile intre 28,00 m si 36,90m, conform imaginii de mai jos, cu Regim de inaltime cuprins intre P+7Etaje si P+9Etaje+Etaj tehnic. Ecranul avizat de Ministerul Culturii se aliniaza la aceste inaltime, a.i. inaltimea maxima propusa de 34,45m se inaceadreaa in peisaj.

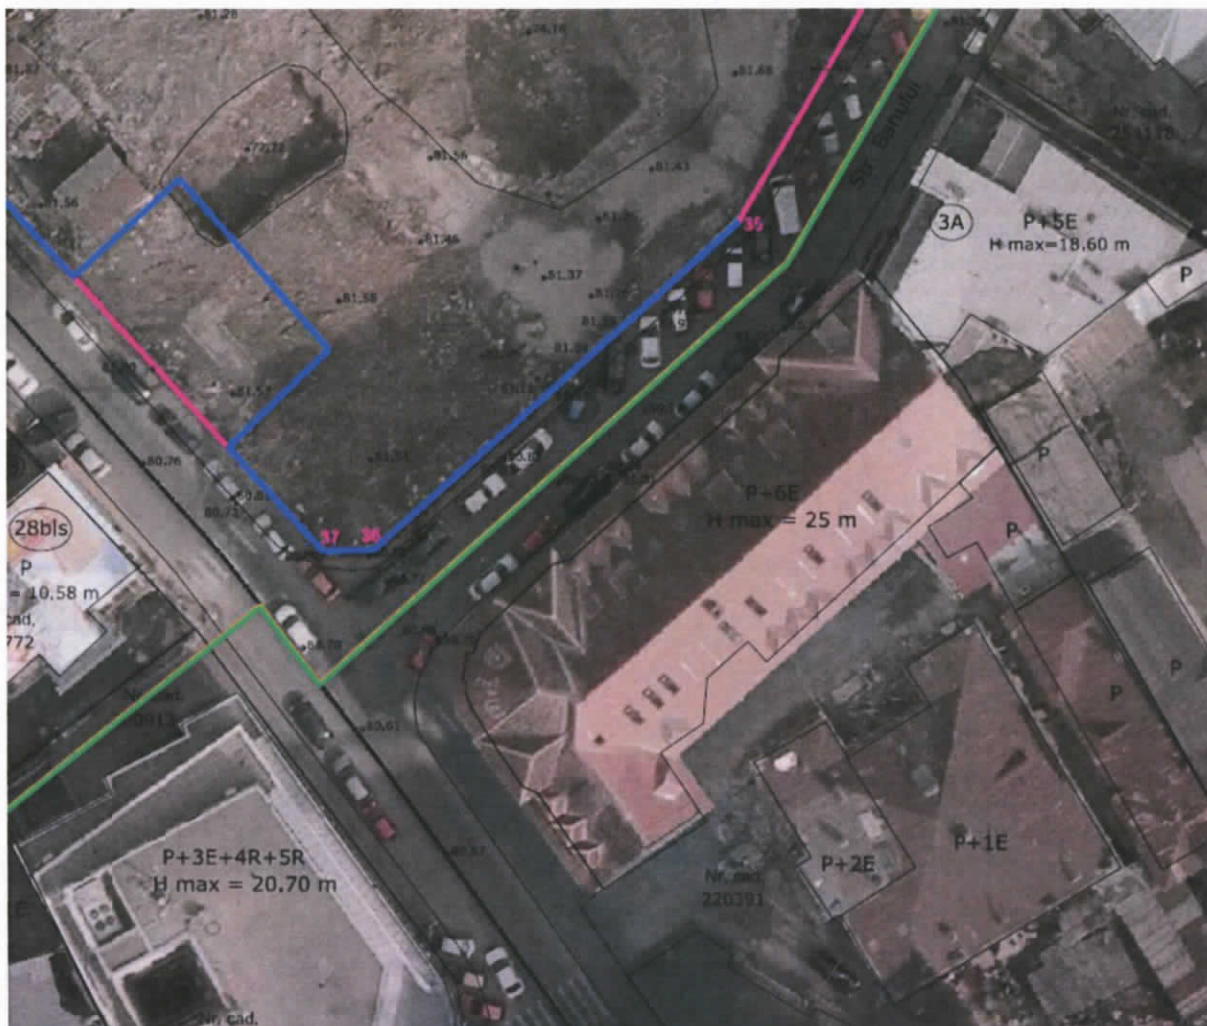
Sursa: ridicare topografica ortofoto

Spre Strada Banului colt cu strada Budisteanu exista Universitatea de Arte, aliniata la strada, cu o inaltime la coama de 25,00 m si un regim de inaltime de P+6Etaje. Prin avizele obtinute a fost stabilita o inaltime maxima de 21,50m pentru tot frontul spre strada Banului, inaltime ce se incadreaza in contextul vecinatatilor.
